Verbreitung und Entwicklung der Libellen an der Suhre im Kanton Luzern

Eine Vergleichsstudie aufgrund von Feldkartierungen in den Jahren 2002 und 2023

Ruedi Wüst-Graf – Naturschutzbüro Sursee

LAWA-Luzern - Abteilung Natur, Jagd und Fischerei

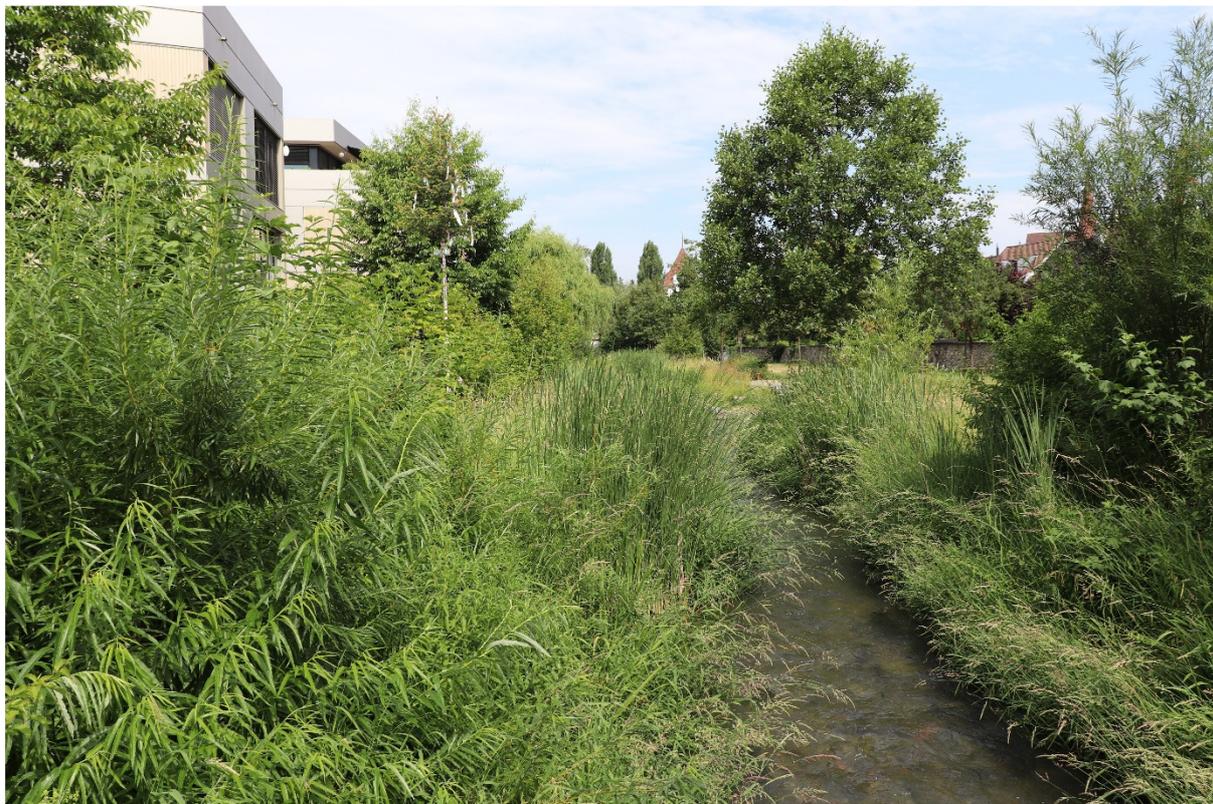
Abb. 2: Die Suhre beim Ehretpark in Sursee, 9 Jahre nach der Revitalisierung. – 19.6.2023

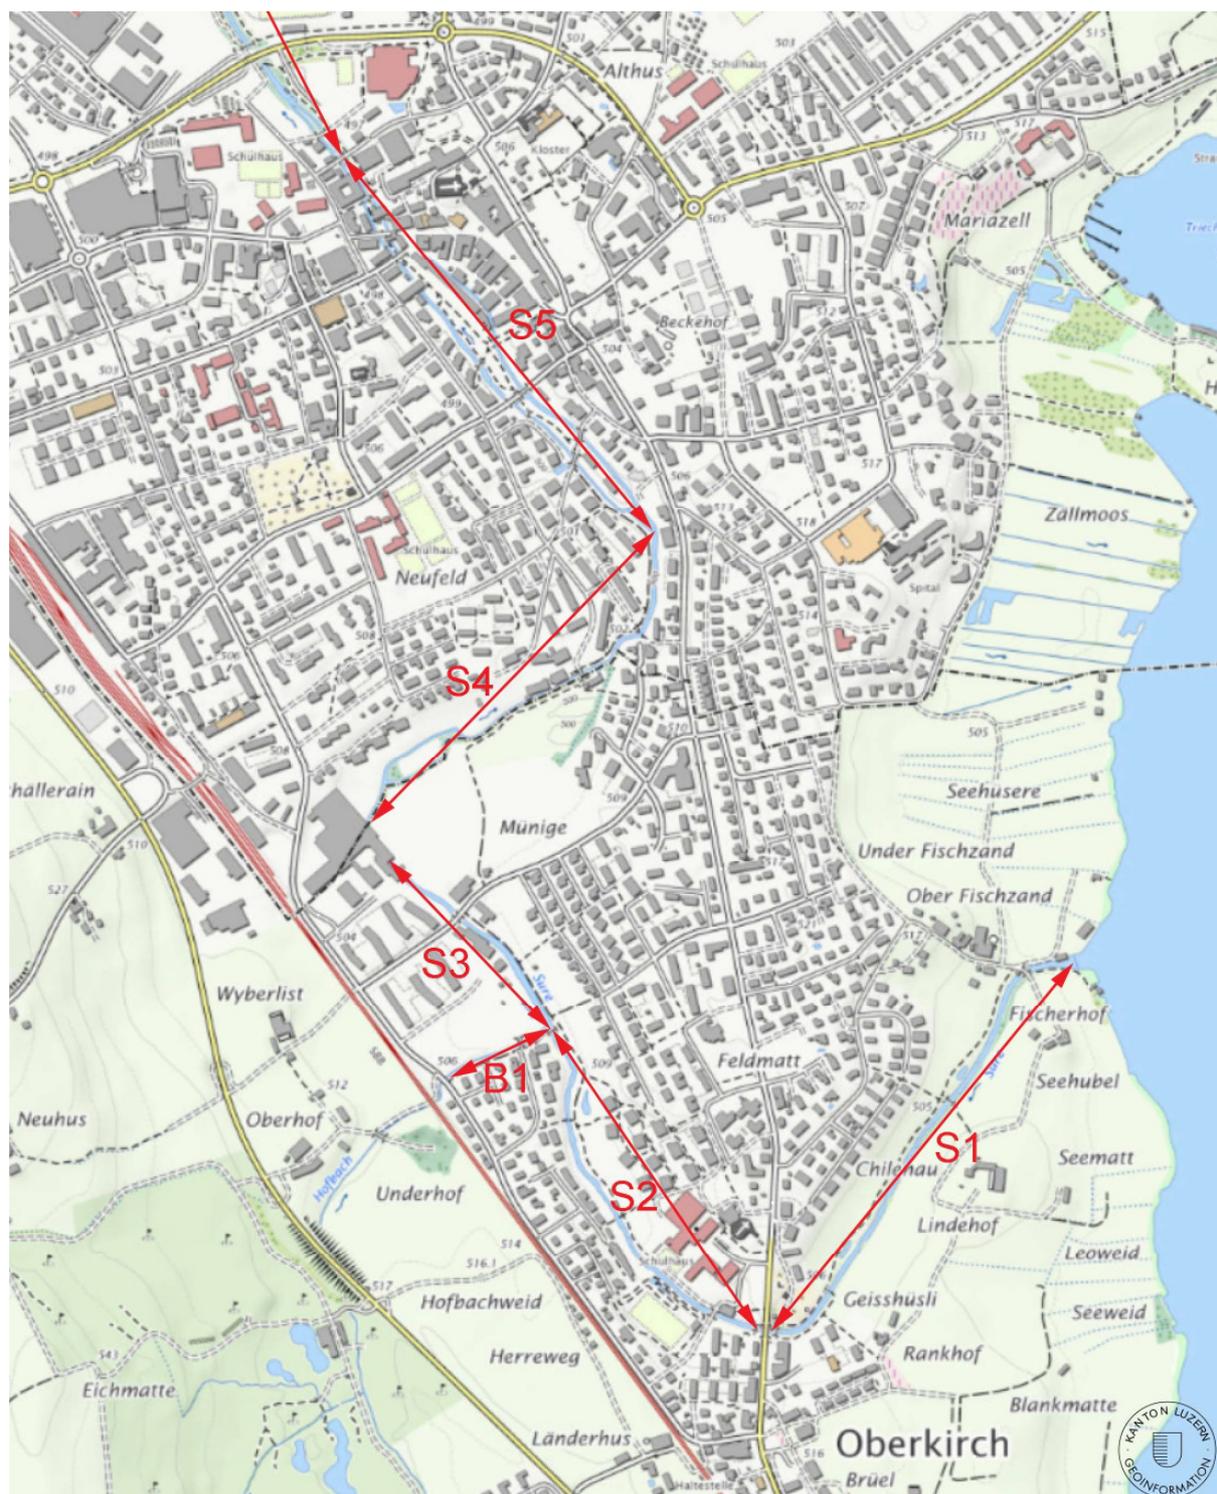
Abb. 3: Lage S1 – S5, B1 / Geoinformation Kanton Luzern - Grundbuchplan 1:10'000

Die Strecke zwischen dem Seeausfluss und der Hofbachmündung (S1, S2) wurde 2020 revitalisiert. Entstanden ist ein Bach mit variabler Gewässerbreite und -tiefe, sowie abgeflachter und steiler Uferböschungen. Laminare und turbulente Strömungsbereiche wechseln sich ab. An einigen Stellen dehnen sich flächig Wasserpflanzen aus. Der rechtsseitige Ufersaum ist breit und in der Ausgestaltung verschieden. Die angrenzende landwirtschaftliche Nutzung wurde extensiviert und der Spazier- und Fahrradweg ausgebaut. Der Hofbach (B1) ist beidseitig bestockt und dadurch ganzzeitig beschattet. Ab der Hofbachmündung bis zur Calida (S3) wird die Suhre neben den bis ans Ufer reichenden Gebäuden beidseits von einem teils sehr dichten Ufergehölz begleitet. Auf dieser Strecke hat es auch zwei Abstürze von über 70 cm (Wasserfälle). Bei der Calida führt der Lauf ein längeres Stück unter einem Werkgebäude durch. Danach folgt eine mehrheitlich unverbaute, naturnahe Strecke wo die Suhre einen Nebenlauf und damit eine kleine Insel bildet (S4). Die Strömung ist variabel, Wasserpflanzen sind vereinzelt und kleinflächig vorhanden. Das Ufergehölz, als Wald ausgeschieden ist über weite Strecken sehr dicht und dies führt zu einer Tunnelbildung. Ab der Sägerei Felber beginnt das Stadtgebiet von Sursee und es hat auf beiden Uferseiten Gebäude. Die teils schmale Uferböschung ist mehrheitlich bestockt und auch hier ist das Gewässer stark beschattet. Danach, in Abschnitt S5 teilt sich die Suhre in zwei Läufe auf. Die Neue Suhre fliesst nach einem Absturz von über 70 cm durch die Altstadt und ist kanalartig verbaut. Naturnahe Strukturen gibt es nur an vereinzelt Stellen. Wasserpflanzengesellschaften hat es vereinzelt und kleinflächig. Bei der Alten Suhre, welche ausserhalb der Stadtmauer vorbeifliesst, ist ebenfalls der grössere Teil der Ufer hart verbaut. Die Ausnahme ist der Ehret-Park, wo eine rund 200m lange Strecke, dank einer Revitalisierung vor 9 Jahren eine grosse Variabilität in der Breite und Tiefe sowie mehrere Flachufer aufweist. Die vorhandenen Ufergehölze auf der Strecke S5 bilden das ganze Spektrum ab, von dicht bis lückig, in der Altstadt fehlen diese aber gänzlich.

S1 und S2 haben sich wegen der Revitalisierung stark verändert. Der Grüntunnel in S1 ist auf der rechten Seite einem teils lückig bestocktem Bachlauf gewichen. Jedoch ist die Beschattung dieses Abschnitts wegen der geografischen Ausrichtung und der nur auf einer Seite umgesetzten Durchforstung des Ufergehölzes zu einem wesentlichen Teil geblieben. Umfangreicher veränderte sich die Strecke bis zur Hofbachmündung. Der ehemals schmale und teils steile Ufersaum ist jetzt breit und abgeflacht. Lücken im Ufergehölz sorgen für lichtdurchflutete Stellen. Die laminare Strömung im Gerinne hat an Turbulenz gewonnen. Beim Hofbach (B1) haben die Ufergehölze gegenüber vor 20 Jahren zugelegt und beschatten das Gerinne jetzt vollständig. Weiter bis zur Central Garage (S3 und S4) hat sich die Suhre während den letzten 20 Jahren wenig verändert. Die Ufergehölze haben sich natürlicherweise ausgeweitet und dies in erster Linie in die Höhe. Die Beschattung des Gerinnes hat somit zugenommen, jedoch war diese Strecke auch 2002 schon stark beschattet. Weiter bis zum Ehret-Park ist die Veränderung der Vegetation ebenfalls sukzessionsbedingt. Tendenziell nimmt die Beschattung kontinuierlich zu, obwohl des auf Stadtgebiet seit 2015 gültigen Pflegeplans, die Aspekte einer zu starken Verwaltung, teilweise berücksichtigt werden. Beim 2014 revitalisierten Ehret-Park hat sich die Situation beider Läufe gegenüber 2002 stark verändert. Neu gibt es sehr breite Flachufer und im Gerinne Strömungsturbulenzen und grosse Breiten- und Tiefenvariabilität. Die beidseitigen Ufermauern bei der ehemaligen Gärtnerei sind verschwunden. Nach dem revitalisierten Parkgelände ist der Gewässerraum beim alten wie neuen Lauf der Suhre fast gleichgeblieben. Beim Pfarreizentrum ist trotz der Neugestaltung mit Totholzwalzen der Hartverbau geblieben. 2010 wurden zwischen der Bahnhofstrasse und der Renggli AG im Gerinne ebenfalls mehrere Blocksteine und Totholzwalzen montiert. Die Strömung ist seither auf diesen kurzen Abschnitten ein wenig turbulenter. Einzelne der Totholzwalzen müssten dringend saniert werden.

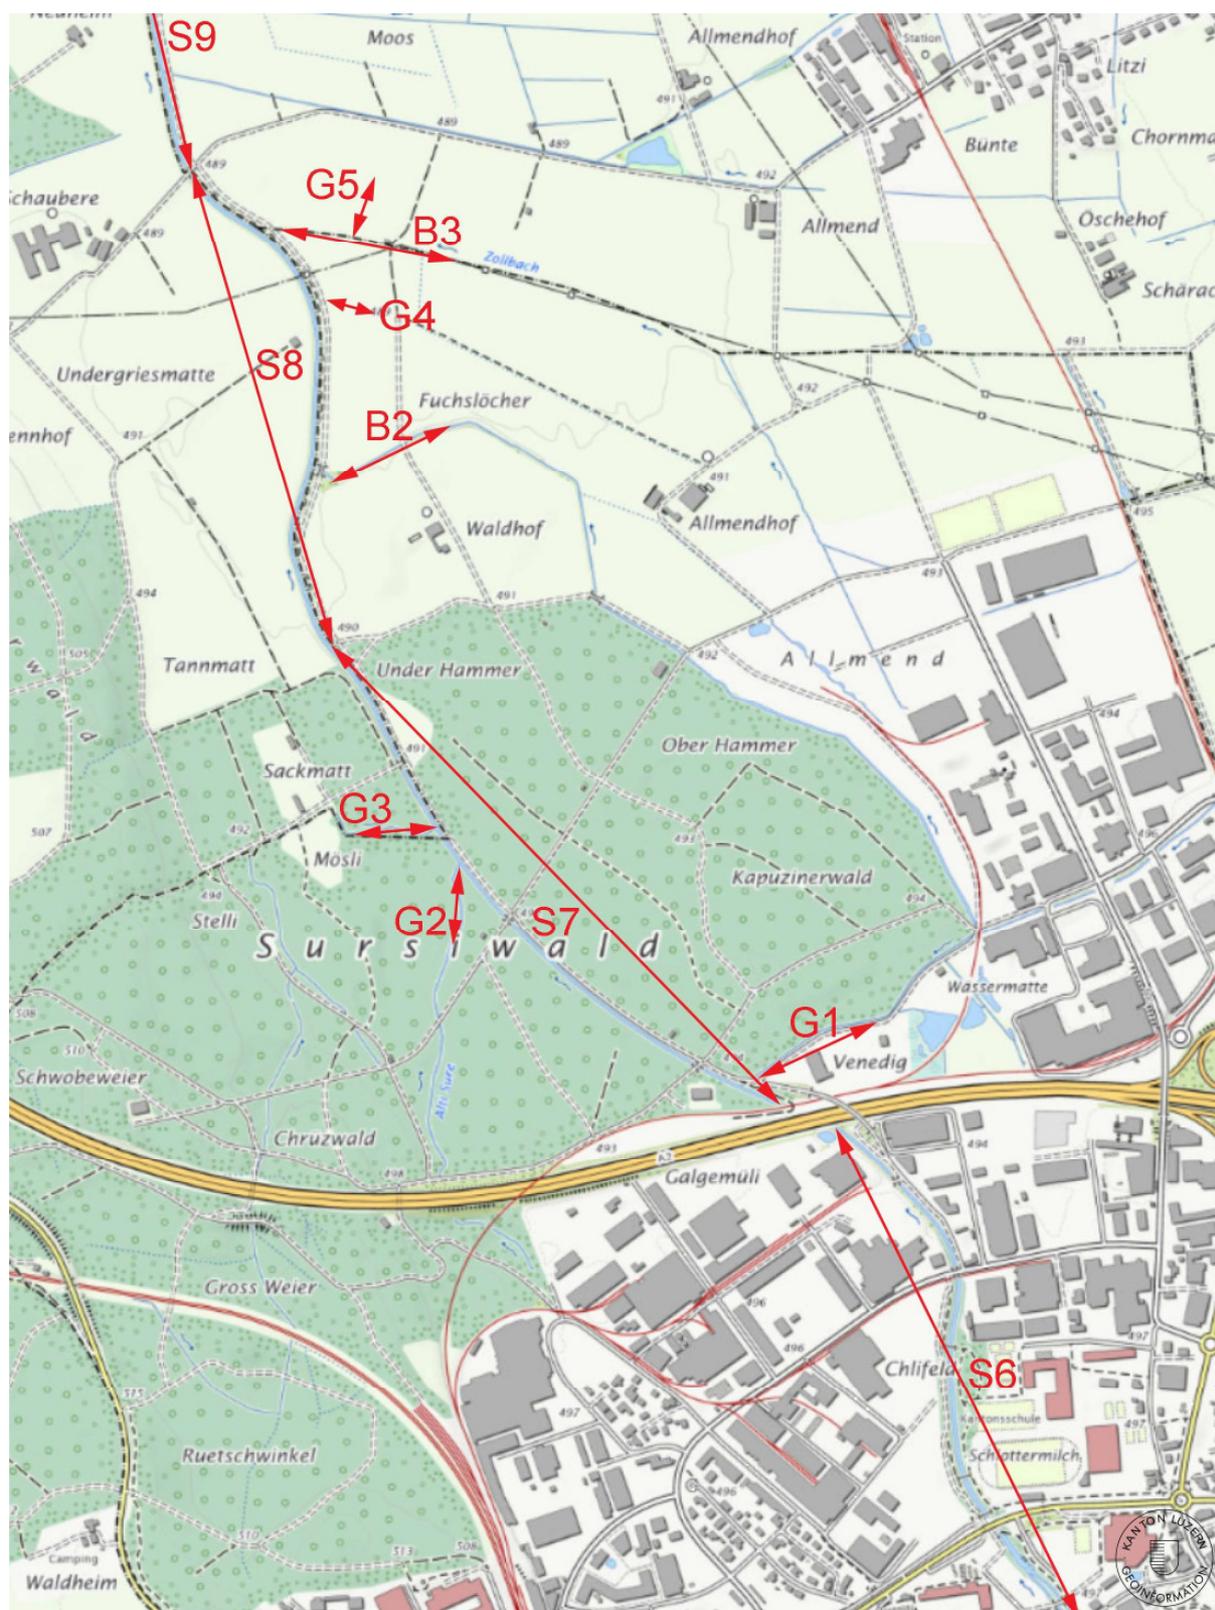
Abb. 4: Lage S6 – S8, G1 – G5, B2, B3 / Geoinformation Kanton Luzern - Grundbuchplan 1:10'000

Die Ufergehölze der Strecke S6 sind als Wald ausgeschieden und demzufolge ist die Böschung wie auch das Gerinne ganzzeitig beschattet. Besonnte Bereiche gibt es so gut wie keine. Die Breite des Gewässers schwankt zwischen 5 und 6 Meter. Die Strömung ist weitgehendst laminar, einzig ein paar grosse Steine erzeugen Turbulenzen. Die steile Böschung ist mit Blocksteinen hart verbaut und die Suhre fliesst ab dem Kleinkraftwerk tief eingeschnitten im Gelände. Beim Wasserfall des Kraftwerks wird der Lauf der Suhre unterbrochen. Für diverse Tierarten ist ein Durchkommen kaum möglich, zumal die vorhandene Fischtreppe die gewünschte Funktion nicht erfüllt. Demnächst wird dieser Teil der Strecke 6 revitalisiert. Ab der Autobahn bis Sackmatt (S7) fliesst die Suhre mitten durch den Surseerwald. Strömung und Böschung sind gleich wie in S6, das Gerinne variiert in der Breite zwischen 4.6 und 5.1 Meter. An einzelnen Stellen hat es kleinere Wasserpflanzenteppiche. Auch die Strecke S8 bis zur Brücke Schaubere ist wenig variabel was das Gerinne betrifft, die Uferböschung ist aber abwechslungsreicher als zuvor. Es hat nur noch auf einer Bachseite einen waldähnlichen Gehölzstreifen. Auf der Gegenseite hat es längere offene Strecken, durchsetzt mit Kleingehölzen. Die Böschung ist mit Blocksteinen hart verbaut und die Strömung laminar bis auf ein paar wenige Stellen mit Turbulenzen (Steine, Abstürze). An mehreren Stellen fluten Pflanzenteppiche, meist das Tausendblatt. Geomorphologisch werden diese Strecken ab dem Kleinkraftwerk als künstlich oder stark beeinträchtigt klassifiziert.

Der direkt am Waldrand liegende Maschinengraben (G1) führt nur nach starken Niederschlägen Wasser und das Gerinne wird nur kurz besonnt. Mitten im Wald und somit unter einem geschlossenen Blätterdach liegen der Mösligraben (G2) und die Alti Sure (G3). Auch hier herrscht häufig Wassermangel. In dieser Saison waren während den Kartierungen alle drei Gräben trotz der regelmässigen Niederschläge mehrheitlich ausgetrocknet. Nur die Alti Sure hatte einmal ganz wenig Wasser. Die 250 Meter Ufer des ökomorphologisch wenig beeinträchtigten Chommlibach (B2) sind durchgehend bestockt und es hat so gut wie keine offenen, besonnten Bereiche. Submers-Vegetation ist nicht vorhanden. Beim Zollbach (B3) ist die Situation anders. Auf den ersten achtzig Meter (ab Suhre) hat es noch einige Sträucher und Bäume, aber danach wird der Bach durch eine üppige submerse Vegetation charakterisiert. Die beiden Seitengräben (G4, G5 Waldhof- und Zollbachgraben) sind schmal und am Verlanden. In dieser Saison waren sie immer ausgetrocknet. Beide Gräben sind im Geo-Portal nicht mehr als Gewässer geführt.

Auf der ganzen Strecke (S6 bis S8) hat sich wenig verändert. Der natürliche Alterungsprozess führte zu einer Ausdehnung der Ufergehölze. Die Bäume und Sträucher sind dicker und höher geworden. Das Laubwerk ist voluminöser und dadurch hat die Beschattung der Böschung und des Wasserlaufs zugenommen. Dort wo schon 2002 beide Uferseiten bestockt respektive Wald waren, haben sich die Lichtverhältnisse insofern verändert, dass es nur noch kurzzeitig ein paar wenige besonnte Stellen gibt. Auf Abschnitt S8 ist eine leichte Zunahme der Beschattung durch die Ausdehnung der Gehölze erkennbar. Pflegeeingriffe in den Gehölzgürtel fanden sporadisch zur Sicherung des Fahrradweges oder zur Freihaltung des Gerinnes statt. Erwähnenswert ist ein grösserer Pflegeeingriff 2016 beim Waldlehrpfad (S8). Entstanden sind zwei Gehölzlücken, die aktuell noch offen sind, aber sich mit den Jahren wieder schliessen werden. Bei den Seitengewässern hat sich wenig verändert. Sporadisch fanden wohl Pflegeeingriffe bei G1, B2 und B3 statt, bei den übrigen Gräben war dies nicht der Fall und die Verlandungsprozesse sind somit weiter fortgeschritten. Die Gräben G3, G4 und G5 führten vor 21 Jahren während den Kartierungen ebenfalls kein Wasser.

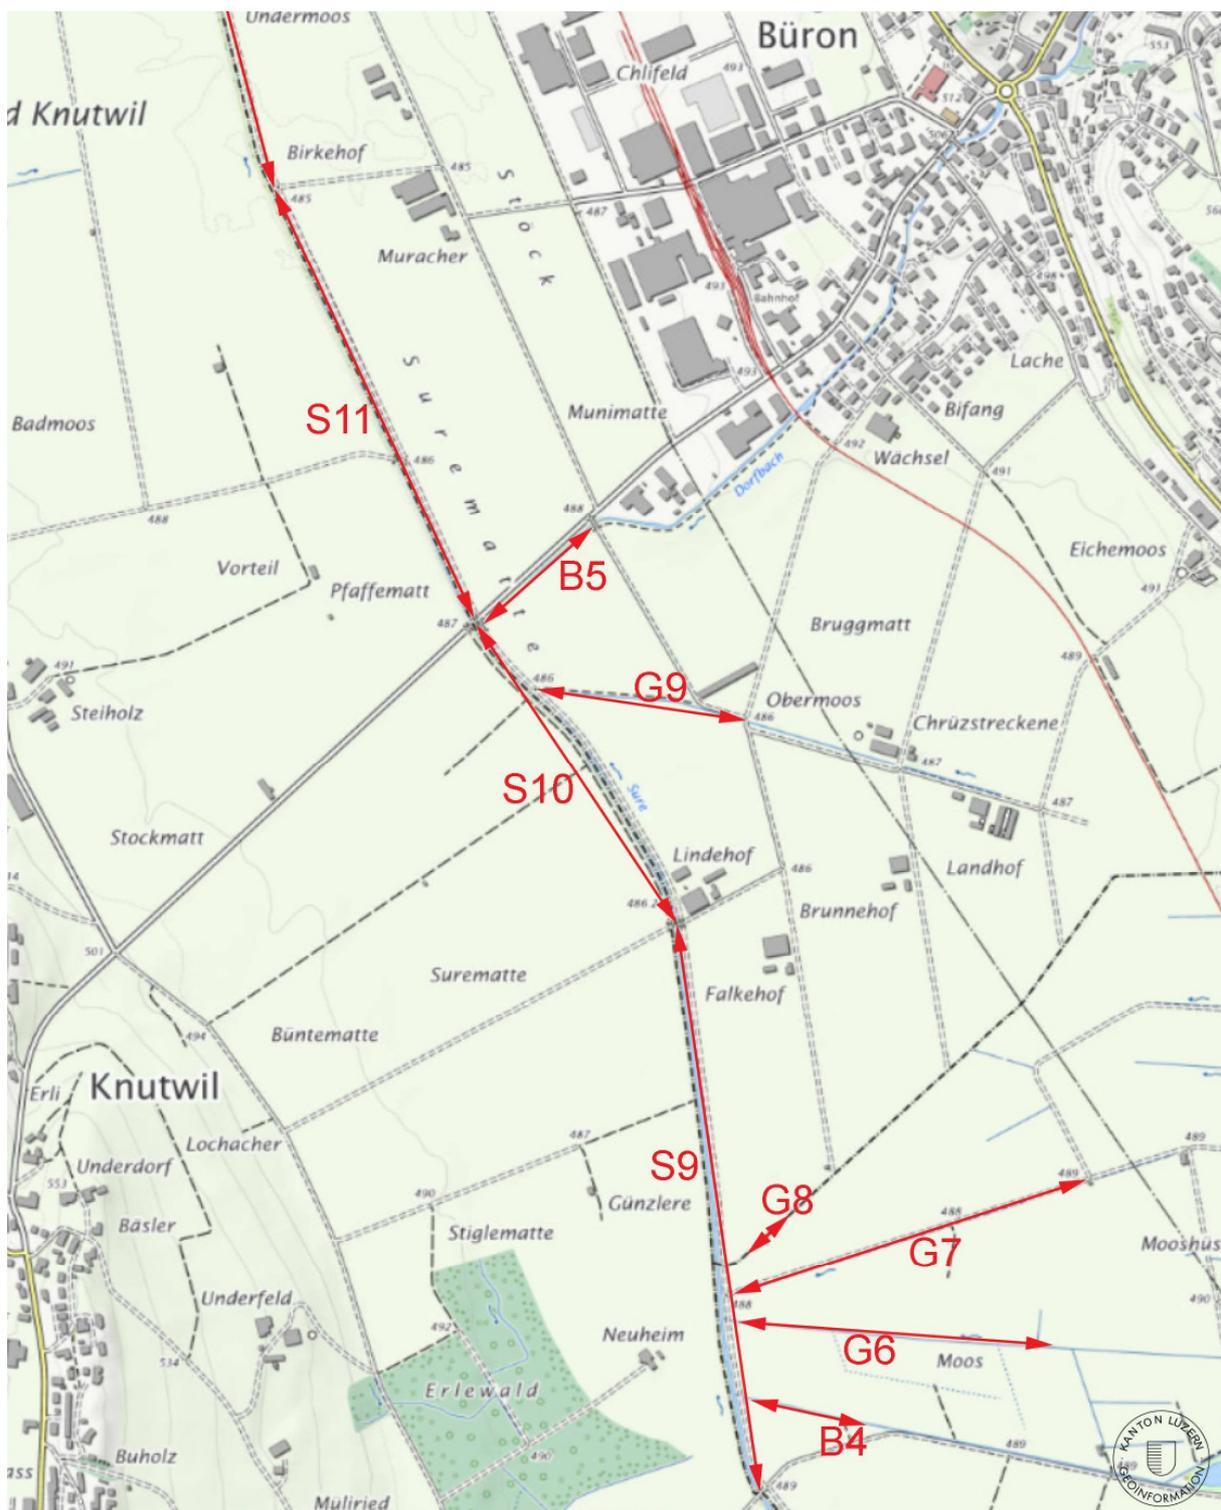
Abb. 5: Lage S9 – S11, G6 – G9, B4, B5 / Geoinformation Kanton Luzern - Grundbuchplan 1:10'000

Die Strecken S9 bis S11 unterscheiden sich von den vorhergehenden Suhre-Abschnitten in erster Linie dadurch, dass das Gerinne in der Breite variiert. Die Spanne liegt zwischen 5.1 und 8.7 Meter, wobei es sich nicht um eine stete Zunahme über die ganze Strecke, sondern um eine Variabilität innerhalb einzelner Abschnitte handelt. Diese Breiten- und Tiefenvariabilität des Bachlaufs sorgt für Turbulenzen in der ansonsten laminaren Strömung. An vielen Stellen dehnen sich Wasserpflanzen-Teppiche aus. Der Uferböschungswinkel reicht von steil bis mässig flach. Besonders in den flacheren und nicht bestockten Bereichen hat es Gras- und Brennesselfluren sowie grosse Schilfröhrichte. Beide Bachseiten sind aber über weite Strecken mit Bäumen und Sträuchern bestockt. An einigen Stellen sind diese Ufergehölze so dicht, dass die Beschattung des Gewässers ganztägig anhält. Am meisten Lücken in dieser «grünen Wand» hat es in S10. In den Abschnitten S9 bis Anfangs S11 finden sich im Böschungsbereich mehrere Ast- und Schottersteinhaufen zur Reptilienförderung. Erwähnenswert ist, dass ab dem Lindenhof in Richtung Nord der Sumpfrohrsänger (Zielart für die Revitalisierung der Suhre) perlschnurartig dem Gewässer entlang brütet. Es handelt sich um eine der wenigen Populationen ausserhalb eines Naturschutzgebiets im Kanton Luzern.

Der Dorfbach Geensee (B4) ist neben ein paar Bäumen und Sträuchern mehrheitlich offen und besonnt. Letzteres gilt im verstärkten Masse auch für Graben G6, G7 und G8. Sie fallen regelmässig trocken, so auch in dieser Saison. Der in einer Betonschale fliessende Obermoosgraben (G9) ist durchgehend bestockt und weist nur wenige Lücken auf, wo Licht auf das Wasser fällt. Beim Dorfbach Büron (B5) gilt das gleiche, die Beschattung ist aber ausgeprägter und offene Bereiche finden sich keine.

Die vielen Stein- und Asthaufen sind neu und können als strukturelle Bereicherung angesehen werden. Ansonsten hat sich auf der ganzen Strecke wenig verändert. Die Bäume und Sträucher sind grösser geworden und haben sich auf Kosten der Offenfläche leicht ausgedehnt. Durchforstungen fanden nicht oder höchstens zur Sicherung des Radwegs statt. Die Beschattung einiger Bereiche hat somit sukzessionsbedingt zugenommen. Letzteres gilt insbesondere auch für den Dorfbach Büron und den Obermoosgraben. Die Ufergehölze haben sich entlang dieser Gewässer lückenlos geschlossen. Der seit Jahren tiefe Grundwasserpegel nördlich von Sursee erklärt in gewisser Weise das regelmässige Trockenfallen vieler Seitengräben. Einher geht damit ein schnelleres Verlanden derselben. Doch auch schon 2002 waren G6 bis G8 zeitweise ausgetrocknet oder hatten nur ganz wenig Wasser. Für die meisten Libellenarten sind trockenfallende Gräben als Fortpflanzungshabitat von geringer Bedeutung.

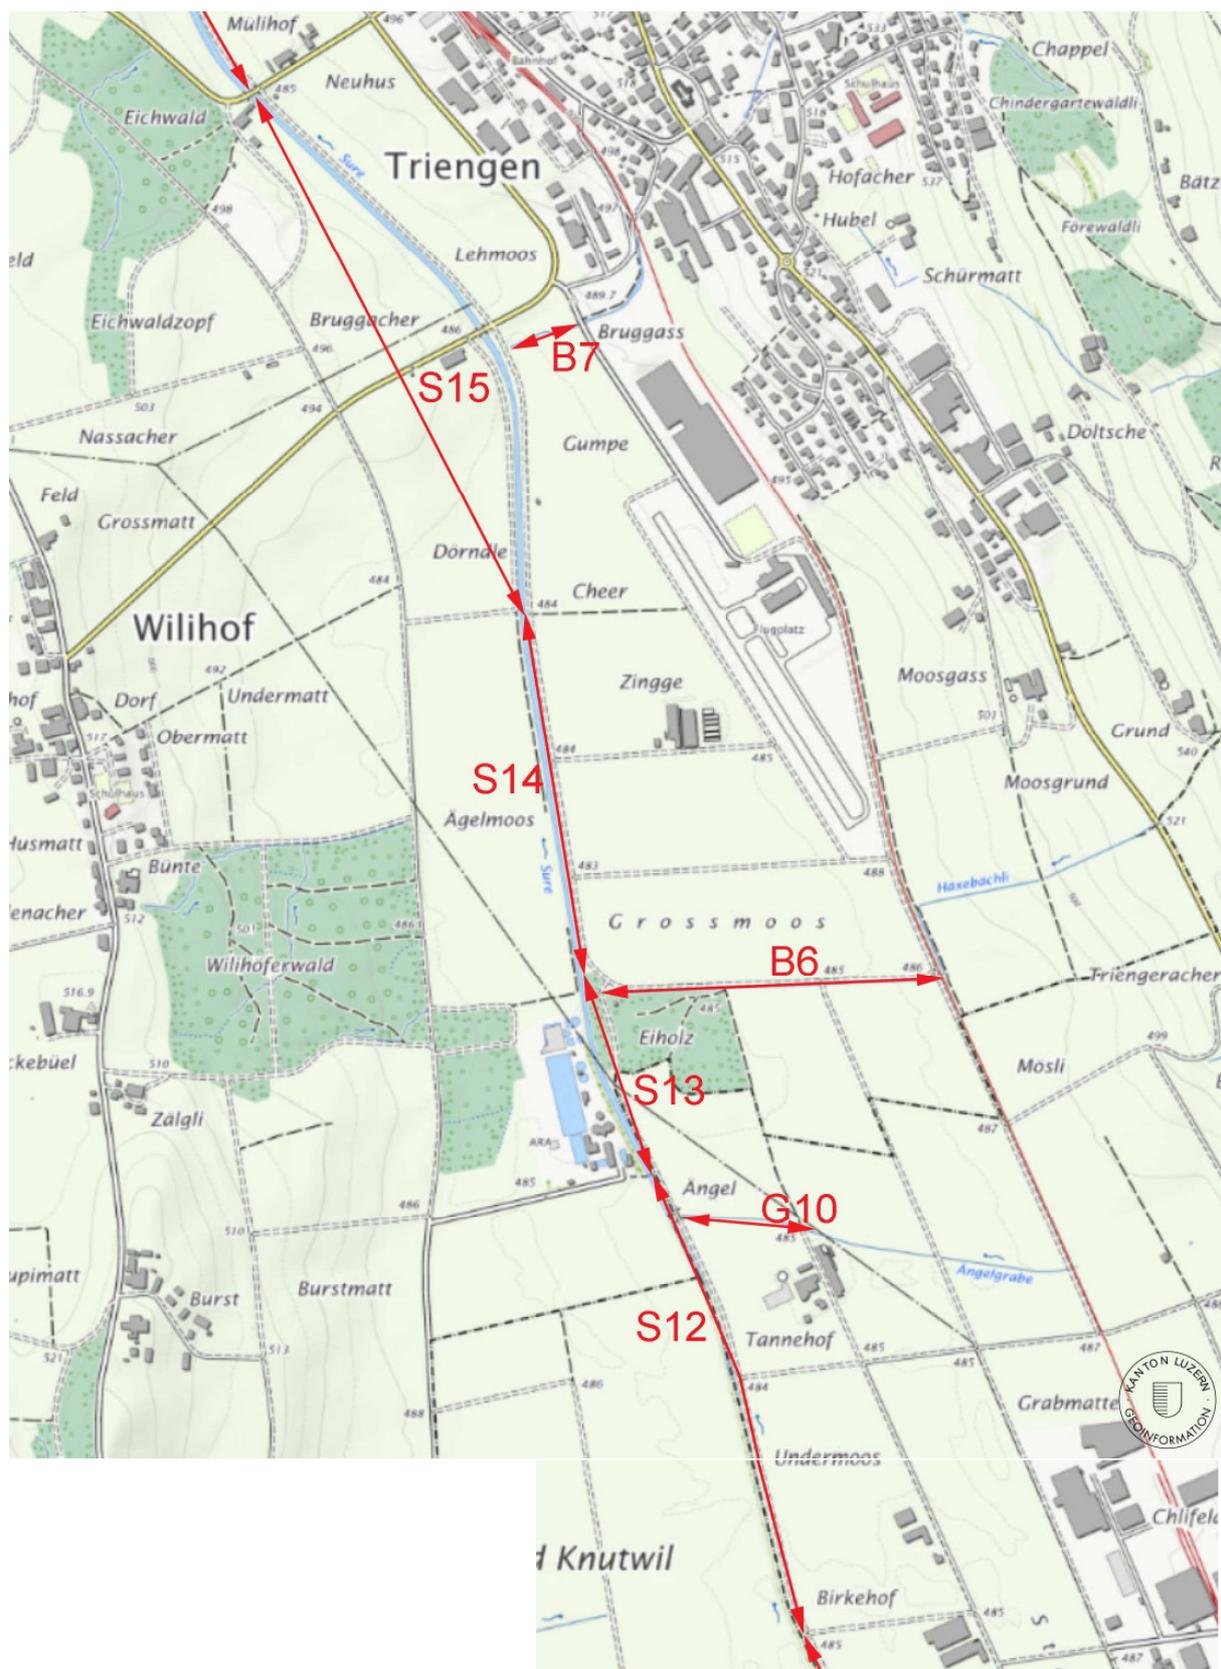
Abb. 6: Lage S12 – S15, B6, B7, G10 / Geoinformation Kanton Luzern - Grundbuchplan 1:10'000

Die emerse wie auch submerser Vegetation von S12 gleicht dem vorhergehenden Abschnitt (S11), das Gerinne wird aber allmählich grösser und erreicht bei der ARA Suhrental (S13) eine Breite von 8.6 Metern. Ab hier charakterisiert eine mit Gehölzen durchsetzte Brennesselflur das breite und mässig flache Böschungsufer. Über weite Strecken fluten Wasserpflanzenteppiche. Rechts reicht der Eiholzwald bis an die Wasserlinie und beschattet zeitweise das Gewässer stark. Ab Abschnitt 14 wechseln bestockte Uferstrecken mit Schilfröhricht, Wiesen und Hochstaudenfluren ab. Der mitten durchs Kulturland fließende Bach wird rechtsseitig vom Radweg und links durch landwirtschaftlich genutzte Wiesen und Äcker begrenzt. Die Böschung ist breit und mässig steil bis flach. Das Gerinne schwankt in der Breite zwischen 6 und 8.5 Metern. Die Strömung ist bis auf ein paar Turbulenzen laminar. Bei der Kurve Bruggacher fliesst die Suhre auf etwa 100 Metern in einer Betonschale. Bei der am Ende der Strecke 15 neugebauten Brücke Mülihof wurde der Uferbereich 2021 naturnah umgestaltet. Die Strukturvielfalt beider Böschungen ist dort gross, das Gerinne ist bis zu 12 Meter breit und zwei kleine Inseln führen zu Strömungsturbulenzen.

Der in einer tief eingegrabenen Betonschale fließende Ängelgraben (G10) ist nebst ein paar Büschen von Schilf und Hochstauden gesäumt und erhält kaum Sonnenlicht. Anders als das mit einer reichhaltigen emersen Vegetation bewachsene Häxenbächli (B6) östlich vom Wald Eyholz. Entlang des Waldes im unteren Teil ist das Bächlein stark beschattet und eine Brennesselflur bildet das Ufer. Der kurze Abschnitt des Trienger Dorfbachs (B7) ist bis auf ein paar unbedeutende Lücken durchgehend bestockt.

Mit der Ausnahme bei der Brücke Mülihof, wo die Uferbereiche auf kurzer Strecke neugestaltet wurden, hat sich auf der Strecke 12 bis 15 nichts wesentlich verändert. Durchforstungen im grossen Stil fanden bis auf das Freihalten des Radwegs und der Hochspannungsleitung keine statt. Die Veränderung der Ufervegetation beruht somit in erster Linie auf natürlichen Entwicklungsprozessen. Bäume sind 20 Jahre älter und das Blattwerk ist um das Wachstum dieser Jahre umfangreicher. Sträucher konnten, wo die Ufervegetation nicht regelmässig geschnitten wurde, Raumgewinne verzeichnen. All diese sukzessionsbedingten Abläufe führten zu einer Verdichtung und Vergrösserung der Ufergehölze und zu einer vermehrten Beschattung des Gewässers. Offene, gut besonnte Bereiche haben somit seit 2002 an Fläche eingebüsst. Dies gilt eingeschränkt auch für G10, B6 und B7. Es scheint aber, dass diese Seitengewässer sporadisch entkrautet und die Sträucher zurückgeschnitten werden.

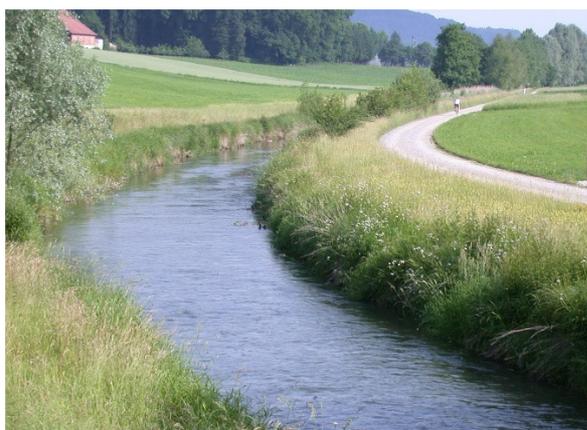
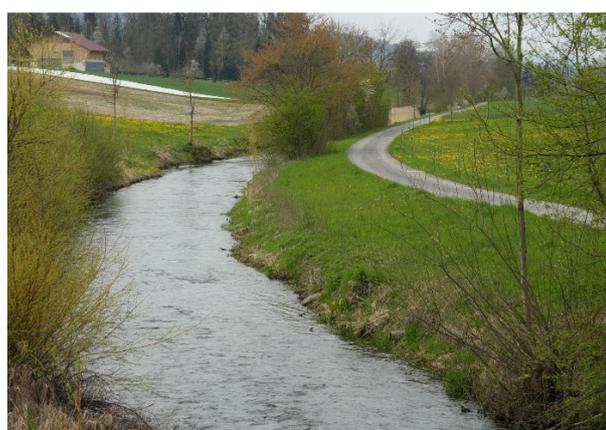
Abb. 7: Höhe Mülihof – Sommer 2002

Abb. 8: Höhe Mülihof – 19.4.2023

Die obigen Vergleichsbilder zeigen die Veränderung. Das Gehölz gleich rechts nach der Kurve (Höhe Radfahrer) hat deutlich an Grösse gewonnen. Ebenfalls haben sich links sowie rechts vorne Sträucher ausgedehnt. Evident sind auch zwei neugepflanzte Bäume, direkt vor der Ackerfläche.

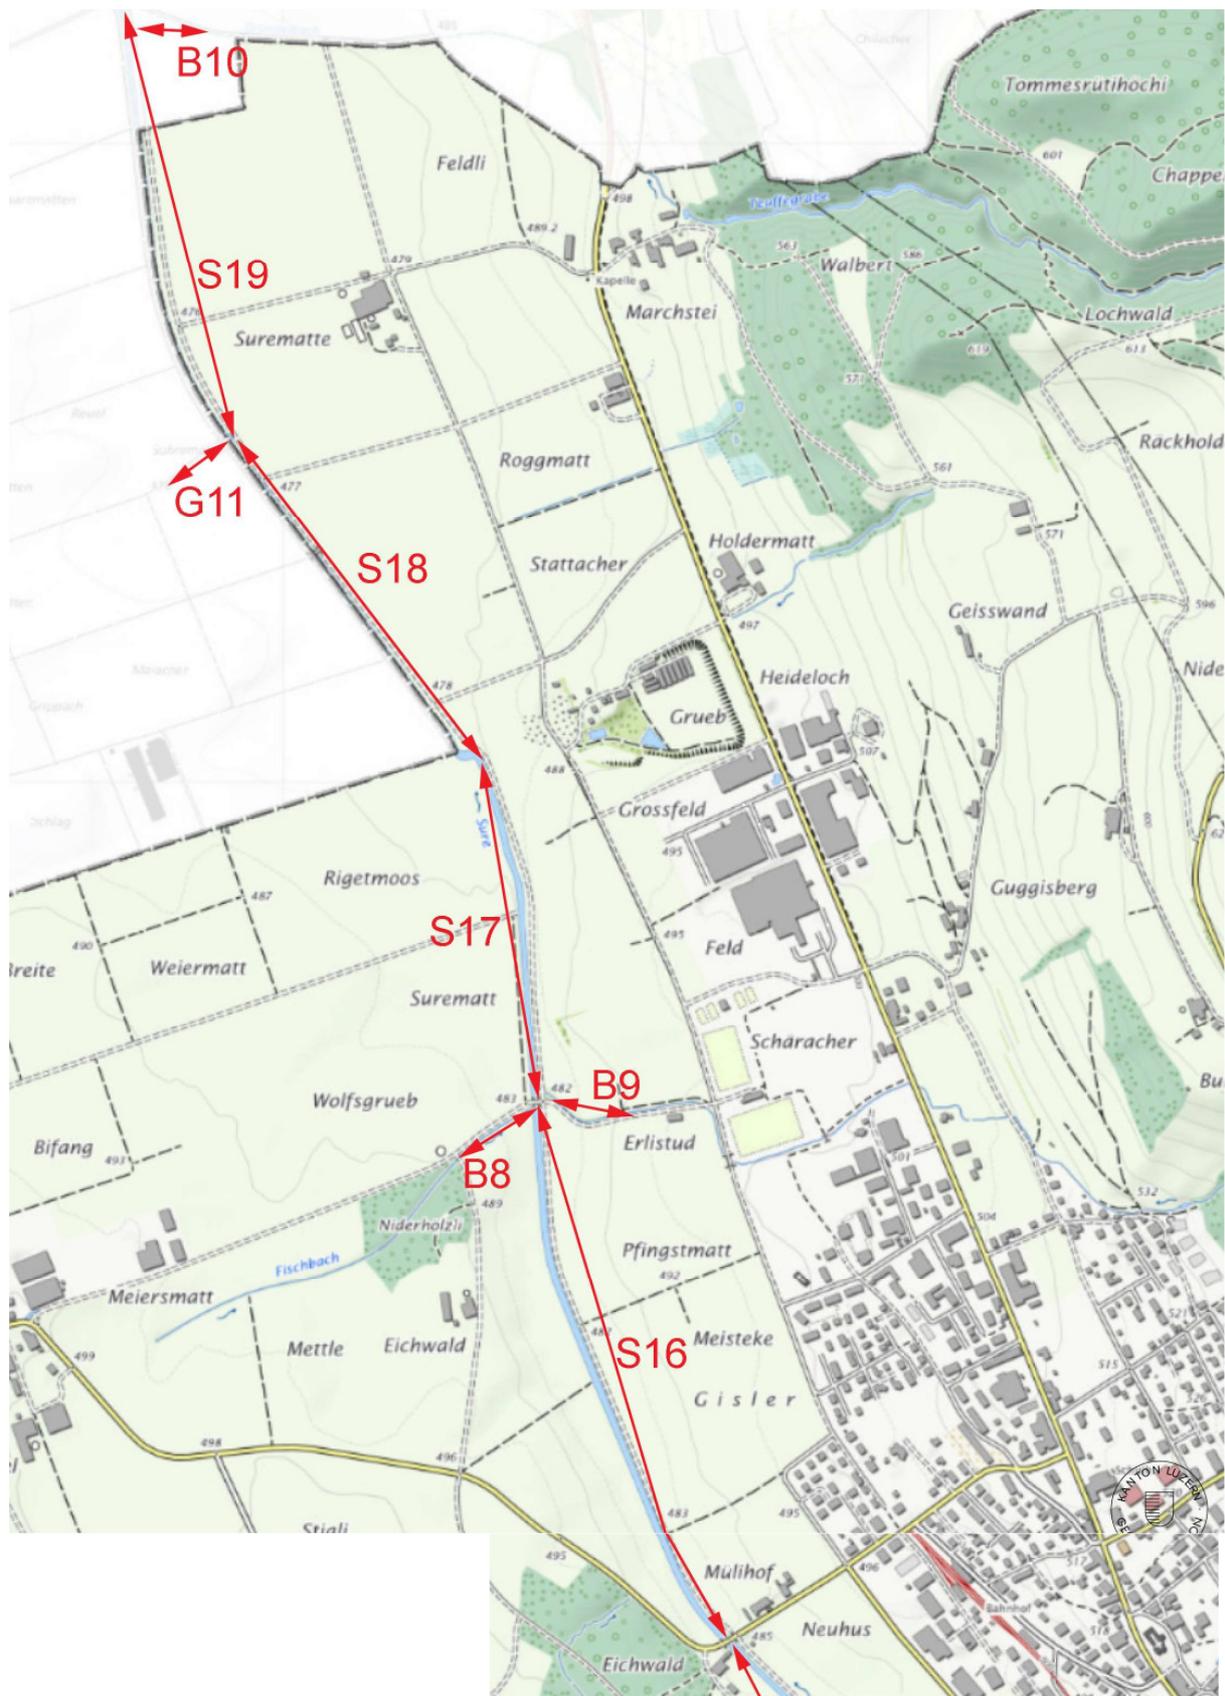
Abb. 9: Lage S16 – S19, B8 – B10, G11 / Geoinformation Kanton Luzern - Grundbuchplan 1:10'000

Abschnitt S16 weist auf beiden Seiten eine locker mit Bäumen und Sträuchern bestockte Böschung sowie grössere Bereiche mit Schilfröhricht, Gras- und Brennesselfluren auf. Die Gewässerbreite erreicht 10.5 Meter und Submersvegetation bildet sich im Verlauf des Sommers grossflächig aus. Die laminare Strömung wird nur durch wenige Turbulenzen aufgewühlt. Bei Erlistud kommt von links der Fischbach (B8) und von rechts der 2020 renaturierte Steinbärenbach (B9) dazu. Der Mündungsbereich ist dort neu offen und struktureich gestaltet. Es folgt ein stärkeres Gefälle. Zügig fliesst die Suhre dem Suhrenknie entgegen. Die Bestockung in S17 ist dicht und überdeckt mehrheitlich das gesamte Gerinne. Offene Böschungsbereiche hat es wenige und meist nur auf einer Seite. Das 2008 realisierte Hochwasserprojekt Suhrenknie weist im Gerinne Schneckenbuhnen auf. Die Breiten- wie Tiefenvariabilität ist dadurch ausgeprägter als davor und danach. Die Böschung ist weitgehend frei von Sträuchern und Bäumen. Danach, auf der Strecke S18 bis zum Wasserfall, charakterisieren wiederum dichte Ufergehölze die Suhre. In den wenigen Gehölzlücken breiten sich Röhricht- und Grasfluren aus. Die unterste Strecke (S19) bis zur Kantonsgrenze ist offener und zumindest teilweise lichtdurchflutet. Neben den Gehölzen hat es auch grosse Schilfröhricht-Komplexe, Spierstaudenfluren und lange Grasböschungen. Die Strömung ist nach den Turbulenzen des Wasserfalls mehrheitlich laminar und das Gerinne ist im Mittel etwa 9 Meter breit. Bei den Seitengewässern sticht der Reitnauer Graben (G11) heraus. Neben ein paar Sträuchern und Bäumen sind die Ufer des Grabens weitgehend mit Hochstauden bestanden und nur auf kurzer Strecke offen. Parallel dazu hat es drei kleine Weiher und ein paar Kleinstrukturen. Der 2008 renaturierte und südwärts verschobene Gründelbach (B10) ist durchgehend mit Weiden bestockt und somit fast ganztags beschattet.

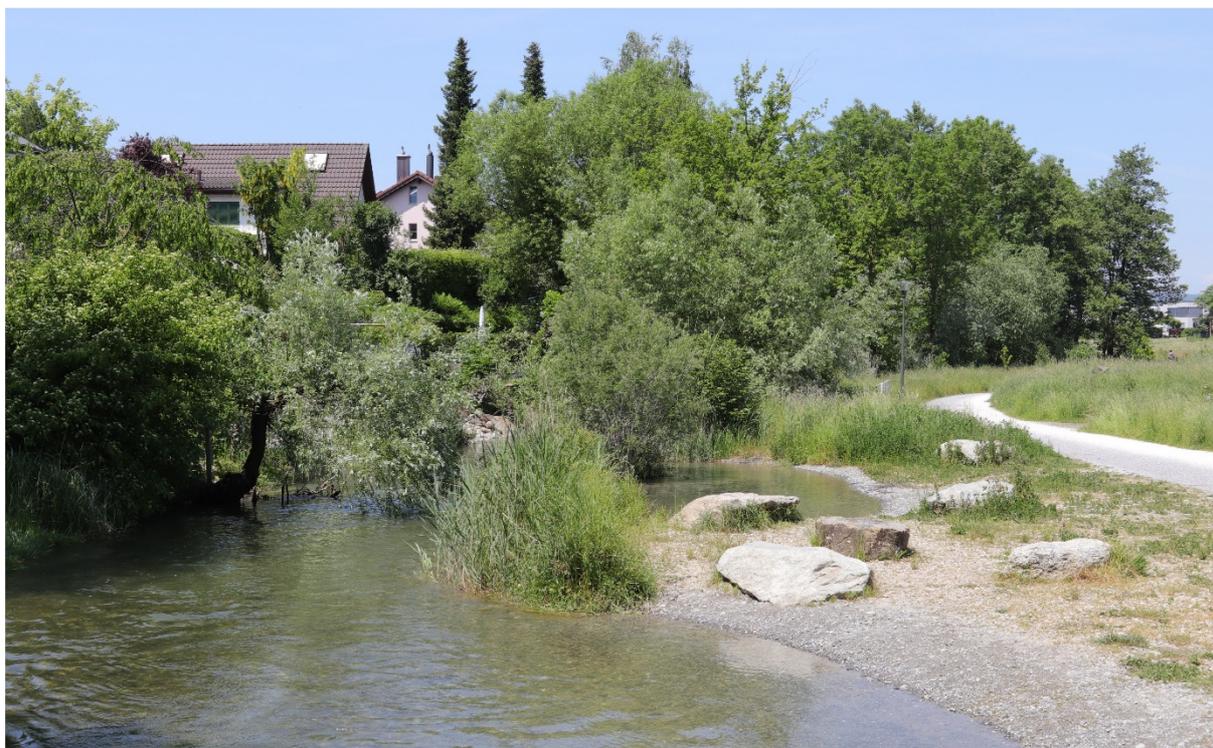
Abb. 10: Revitalisierter Abschnitt S2 bei idealem Kartierungswetter

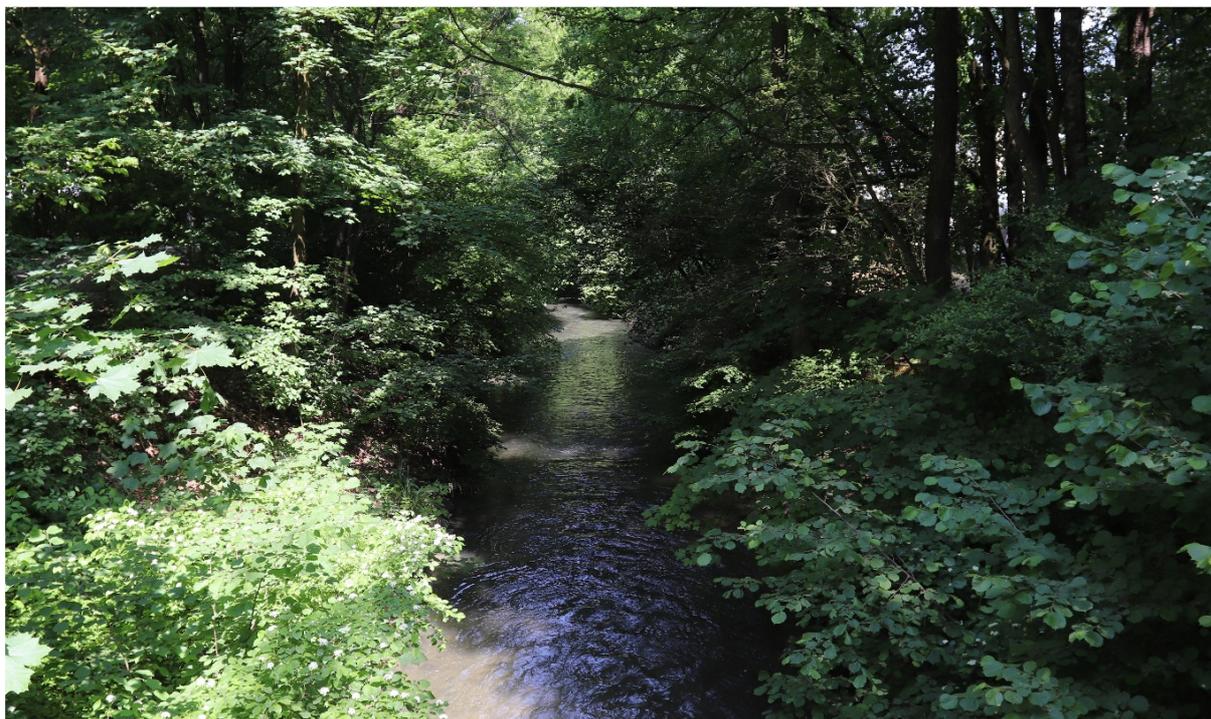
Es gibt Abschnitte, wo der Bachlauf gut überschaubar ist und es gibt Strecken, wo wegen des dichten Ufergehölzes oder der hohen Schilfstreifen das Absuchen nach Libellen massiv eingeschränkt wird. Sukzessionsbedingt haben letztere Bereiche zugenommen. Die Beobachtungsbedingungen haben sich im Vergleich zur Erstuntersuchung somit leicht verschlechtert. Für die Erfassung von Libellen entlang von Schilfstreifen dürfte dies zutreffen, bei den Strecken mit Gehölzen ist dies weniger der Fall. Die meisten Arten bevorzugen besonnte oder halbschattige Bereiche und diese sind mehrheitlich gut einsehbar. In stark beschatteten Abschnitten gibt es so gut wie keine Libellen. Bestätigt wird diese Aussage dank zwei in diesem Jahr durchgeführten Spezial-Kontrollgängen. Die Strecke S1 (halbschattig bis stark schattig) und ein Teilstück von S3 (stark schattig, Grüntunnel bildend) wurden vom Wasser aus kontrolliert. Beim Durchwaten dieser Strecken zeigten sich in den stark beschatteten Bereichen keine Libellen. Einzig an halbschattigen oder punktuell besonnten Stellen (meist kleine Lücken im Gehölz oder bei Brücken) zeigten sich einzelne Exemplare.

Abb. 11: Auf solchen Tunnelstrecken wie hier in Abschnitt S6 zeigen sich Libellen meist nur in geringer Zahl

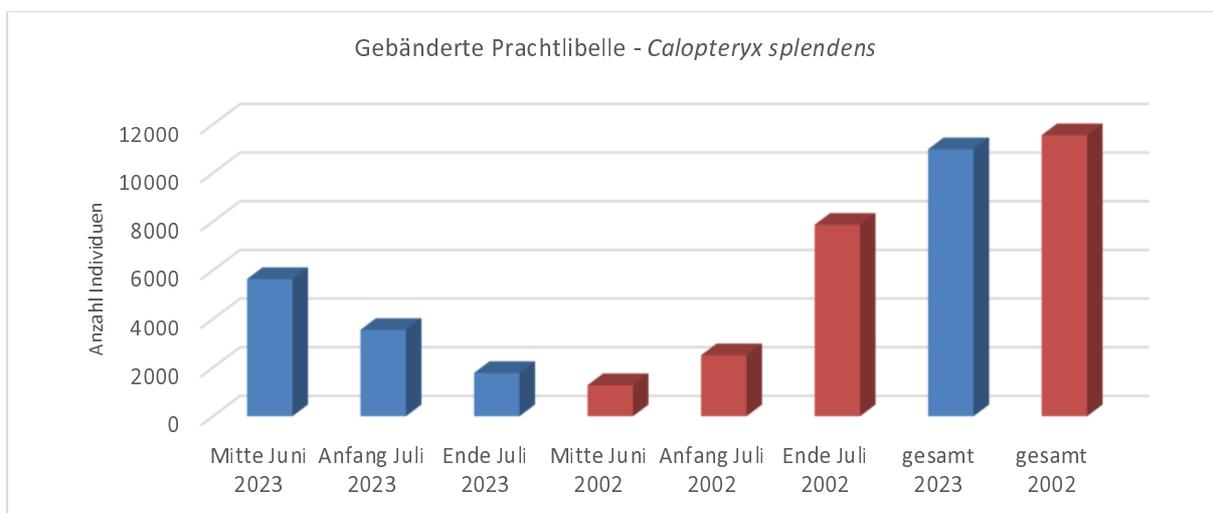
Abb. 15: Saisonales Auftreten der Gebänderten Prachtlibelle an allen Strecken 2023 und 2002

Vergleicht man die beiden Untersuchungsjahre, ist die Gesamtsumme in etwa gleich. Anders ist dagegen das saisonale Auftreten. 2023 war der Peak schon Mitte Juni erreicht und die Zahlen gingen in der Folge kontinuierlich zurück. 2002 wurde Mitte Juni bei tiefem Niveau gestartet, um Ende Juli eine sehr hohe Individuenzahl zu erreichen. Dieser Peak lag ein Viertel höher als der Peak von 2023.

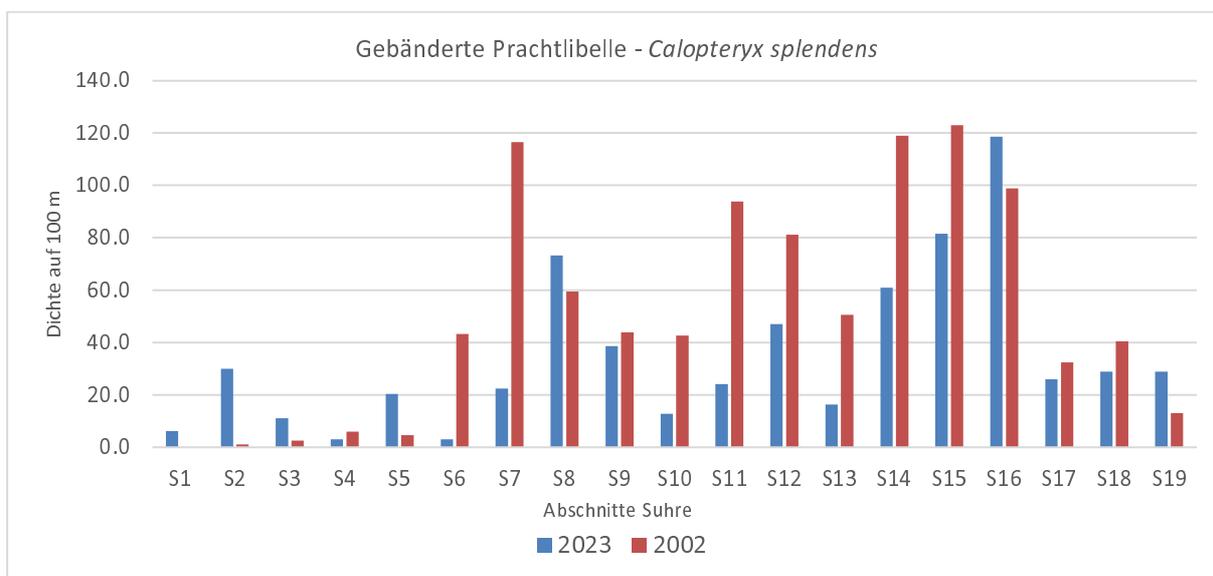
Abb. 16: Verbreitung und Dichte der Gebänderten Prachtlibelle an der Suhre 2023 und 2002

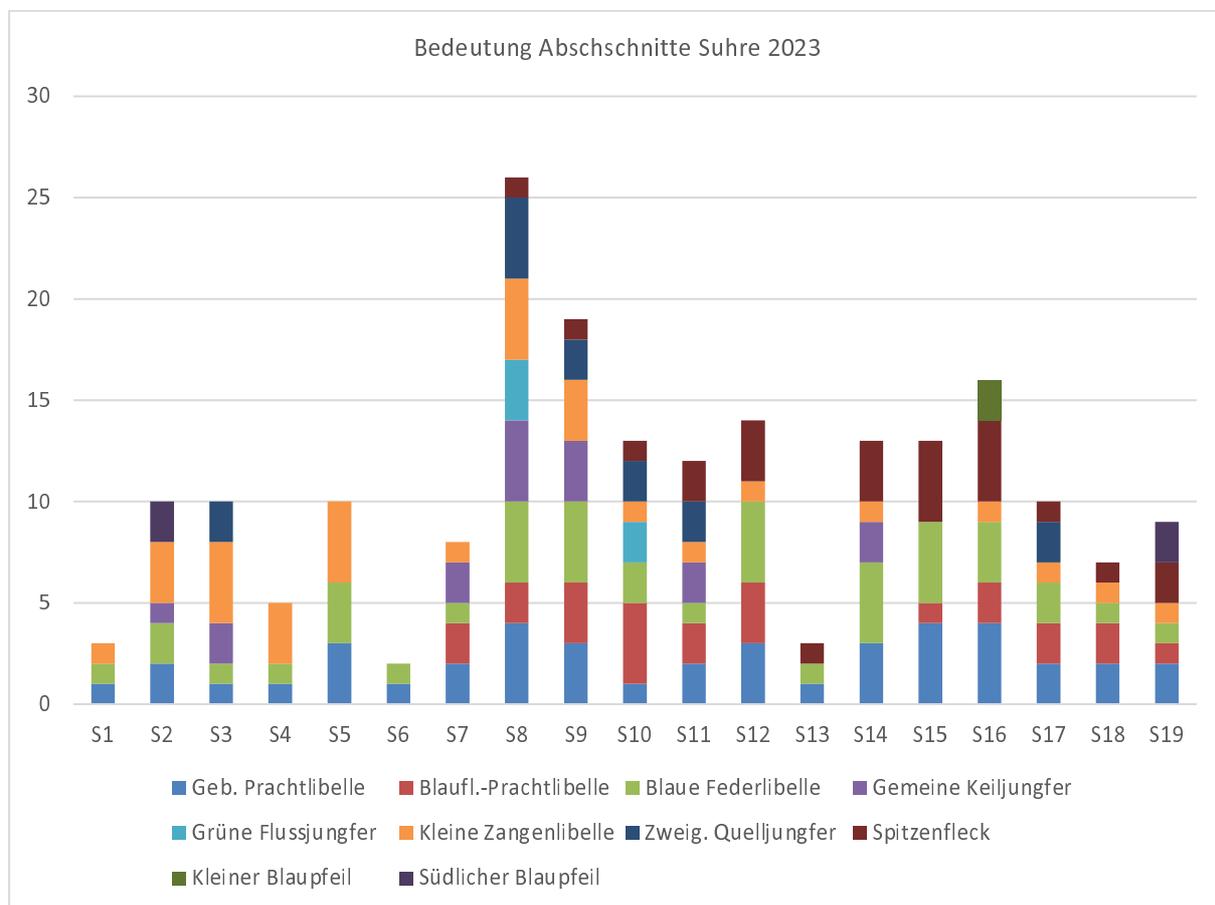
Bei der Betrachtung von Abbildung 44 unterteilt sich die Suhre in der Saison 2023 in drei Teile. Der südliche Teil, von S1 bis S7, besteht aus Abschnitten mit geringer bis mässiger Bedeutung. Im mittleren Teil von S8 bis S16 haben alle Strecken bis auf S13 eine grosse bis sehr grosse Bedeutung. Im Norden folgen dann S17 bis S19, wo die Bedeutung für Fließgewässerlibellen wiederum nur noch mässig ist.

Abb. 44: Bedeutung der einzelnen Abschnitte für Fließgewässerarten an der Suhre 2023

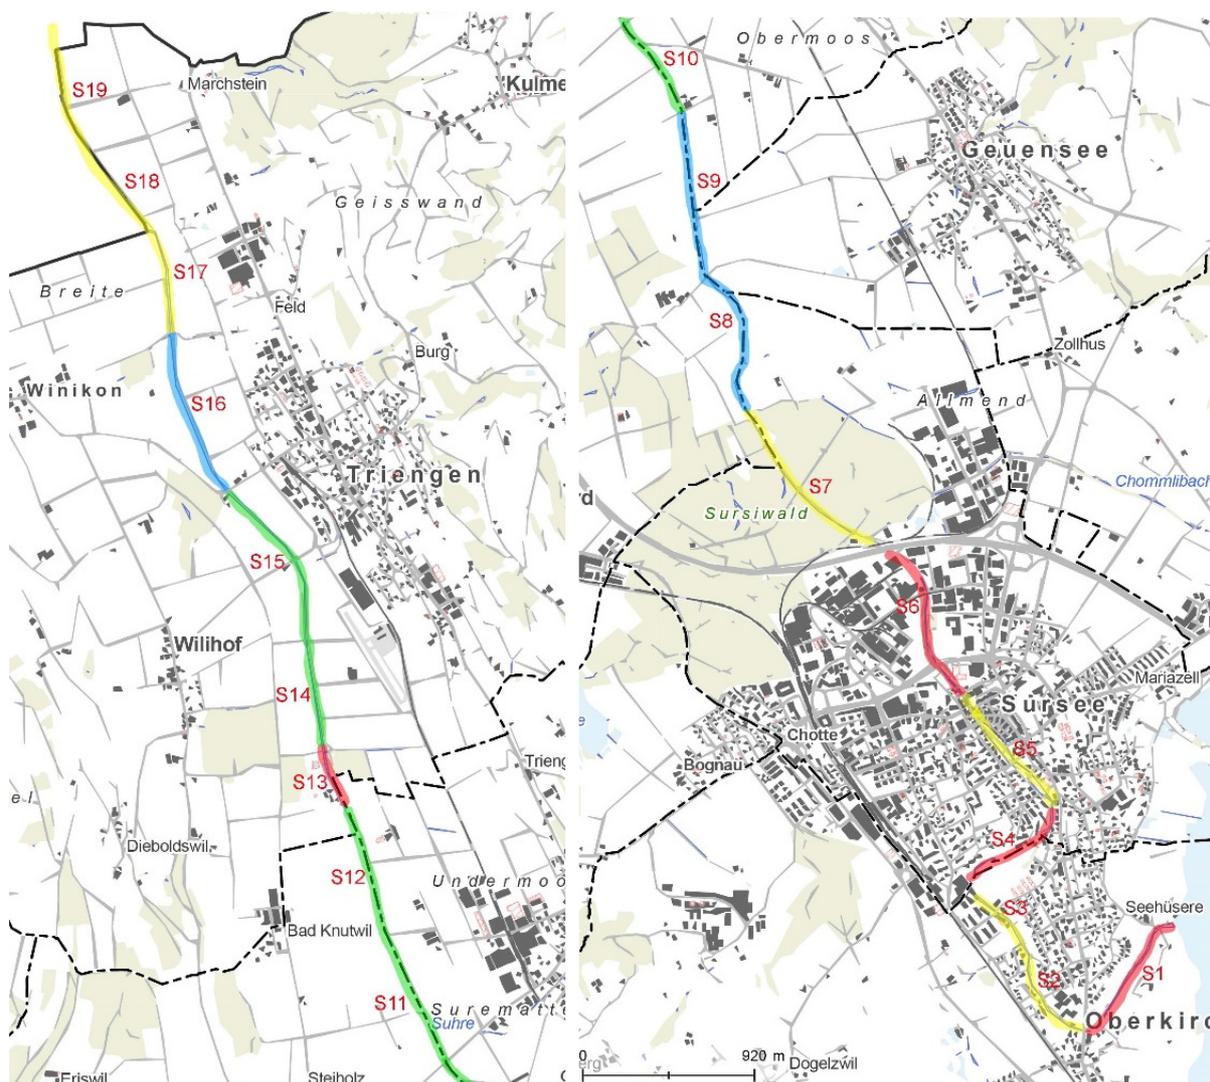
- S14 hat betreffend Artenzahl zugelegt und hat aktuell eine grosse Bedeutung. Es ist die nördlichste Strecke an der Suhre mit zwei Gomphidenarten.
- Eine Strecke mit einer grossen Häufigkeit von eher gewöhnlichen Arten ist S15. Gegenüber 2002 hat die Artenzahl abgenommen.
- S16 bleibt eine Topstrecke, obwohl die Grüne Flussjungfer und die Gemeine Keiljungfer nicht mehr nachgewiesen werden konnten und die Kleine Zangenlibelle sich nur spärlich gezeigt hat. Ein Trostpflaster ist das Auftauchen des Kleinen Blaupfeils, einer für die Suhre neuen Art.
- Keine grosse Veränderung gab es bei S17, S18 und S19. Auch hier hat sich das Artenspektrum zu Ungunsten der Gomphiden entwickelt. Die Häufigkeit bleibt auf diesen drei Strecken wie schon 21 Jahre davor tief und die Bedeutung für Libellen mässig.

Abb. 46: Bedeutung für Fließgewässerlibellen: rot – gering / gelb – mässig / grün – gross / blau – sehr gross
